郑州中原"10·4"一般坍塌事故调查报告

2022年10月4日11时许,位于郑州市中原区秦岭路1号的郑州新力电力有限公司厂区内,在拆除工程施工中发生一起坍塌事故,造成1人死亡,直接经济损失约178.67万元。

经调查认定,郑州中原"10·4"一般坍塌事故是一起生产 安全责任事故。

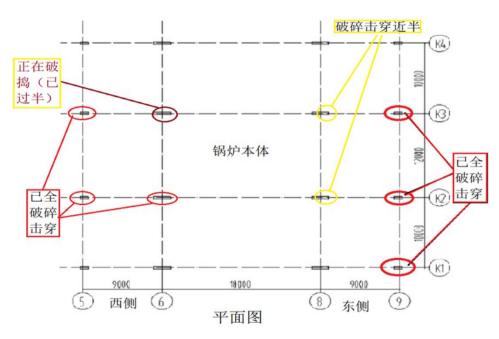
图 1 3#锅炉基础结构框架平面图

2022年9月29日,范*武驾驶履带挖掘机炮机开始进驻"郑州新力电力有限公司1#至5#发电机组相关资产"拆除工程项目现场,准备破捣锅炉基础结构框架,实施拆除作业。10月2日拆除了5#锅炉基础结构框架,10月3日拆除了4#锅炉基础结构框架。10月4日上午8时许,范*武按照预想的拆除方案,继续实施3#锅炉基础结构框架拆除作业(如图1所示),依次掏空3#锅炉基础结构框架西侧 K2号主柱,西侧 K2号副柱,东侧 K2号副柱,东侧 K3号副柱,西侧 K3号副柱,然后将西侧 K3号主柱掏空一半,接着移动炮机掏空东侧 K1号副柱,并将东侧 K2、K3号主柱破捣掏空近半。

10 时 30 分许, 范*武操作履带挖掘机炮机在 3#锅炉框架结构外侧破捣掏空西侧 K3 号主柱剩下的一半时,锅炉西侧基础结构框架(包括炉顶结构)发生失稳坍塌,将范*武和履带挖掘机炮机一同砸压掩埋。拆除工程现场负责人吴*伟立即通知工人组织营救,同时拨打 119、120 电话报警求救。

施工人员违反规定[4],未先行拆除炉顶钢结构再拆除锅炉基础结构框架,直接采用挖掘机炮机破捣锅炉基础结构框架底部承重柱,致使炉顶钢结构随同西侧锅炉基础结构框架一起坍塌,挖掘机炮机及司机未及时撤离被砸中掩埋。

^{[4] 《}建筑拆除工程安全技术规范》(JGJ147-2016)第 5.2.2 条规定:当采用机械拆除建筑时,应从上至下逐层拆除,并应分段进行;应先拆除非承重结构,再拆除承重结构。
