# 新郑市孟庄镇“7·25”瓶装燃气泄漏闪爆事故调查报告

2024年7月25日17时29分许，新郑市孟庄镇南常口村一户居民家中发生一起因瓶装燃气泄漏引发闪爆事故，造成6人受伤，直接经济损失约654.132万元。

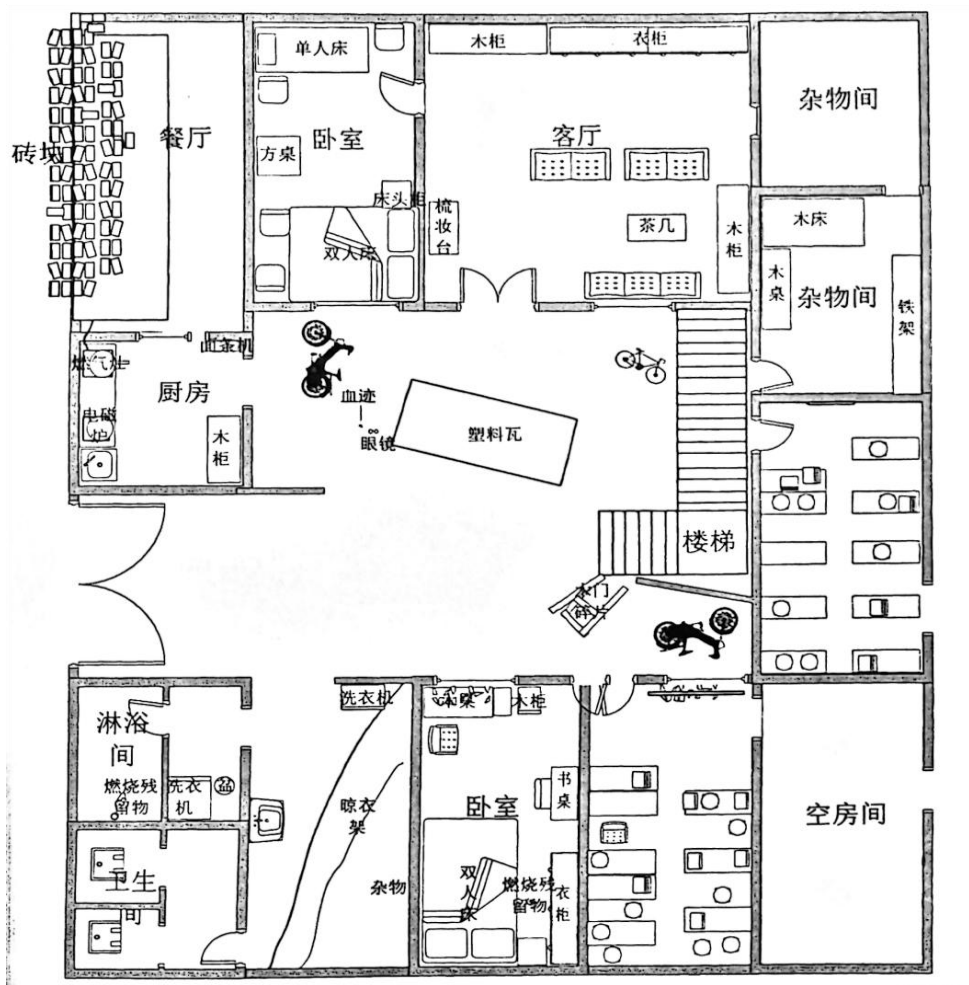
图1 事发房屋一层平面布局图

大门北侧依次为厨房和餐厅，位于住宅一层西北角位置（见图1），厨房和餐厅西外墙各设有一朝向村内公共道路の木窗（0.4米×0.6米），厨房和餐厅间隔墙通过一门洞互通，安装有带亮的木质门连窗（有框无门扇），厨房外门开在朝向院内一侧，木

质门框门扇。厨房内东墙、南墙设有橱柜、壁橱，靠西墙南端设有一不锈钢洗碗池，洗碗池北侧为长条形瓷砖台面厨台，厨台上自南向北摆放有一电磁炉和一台单头液化石油气灶，（燃气泄漏前状态应是）灶具连接橡胶软管穿过厨房与餐厅隔墙进入餐厅，与放置于餐厅西南角的液化石油气钢瓶相连。餐厅内东墙摆放有餐桌，东北角放置有一台双门电冰箱。
