# 郑州道骐纳米材料有限公司“11·22” 一般火灾事故调查报告

2023年11月22日14时47分许，河南省郑州市道骐纳米材料有限公司发生一起一般火灾事故，造成1人死亡、3人受伤，直接经济损失约522.89万元。

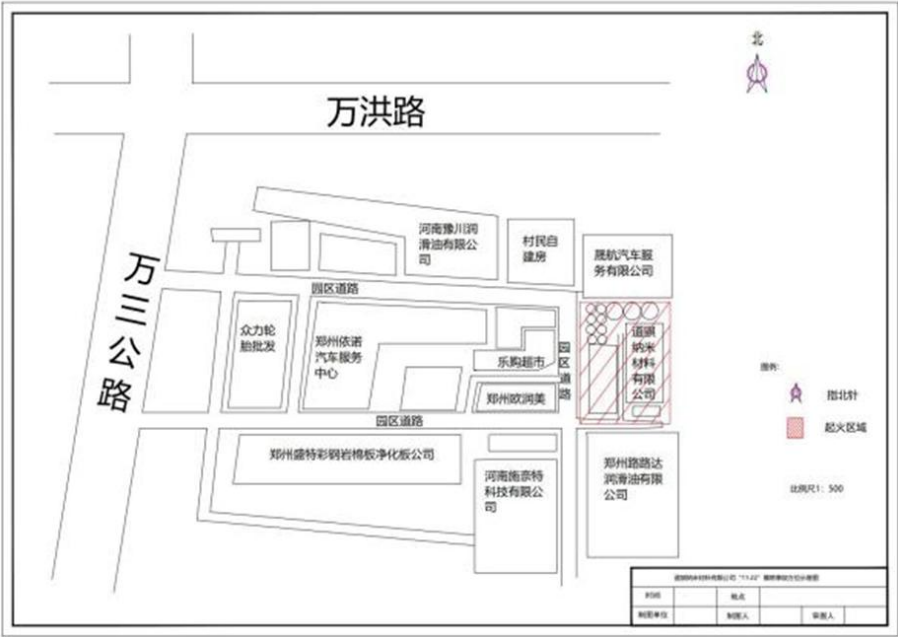
图 2 航海东路润滑油交易市场布局图

厂房自 2015 年开始建设，2018 年建成投入使用。建成厂区总建筑面积约 8500 平方米，主要用于润滑油加工和储存，厂区内设置有：一号厂房、二号厂房、南北储罐区和东西两栋办公楼。

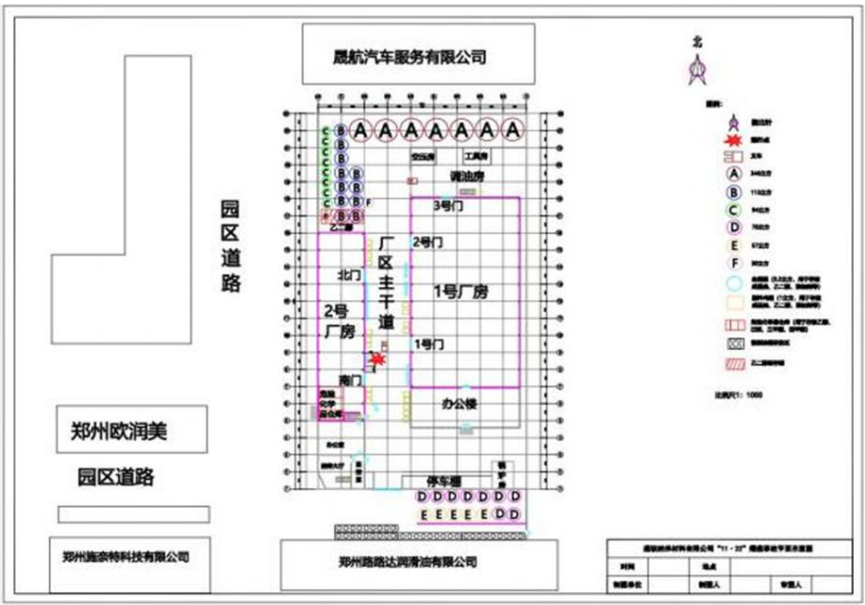
图 3 道骐纳米材料有限公司布局图

(1) 一号厂房。位于厂区主干道东侧，钢架结构，建筑南北长 68 米，东西宽 38 米，高 12 米，地上一层，局部设夹层，建筑面积 3468 平方米。厂房东外墙 2.7 米以下及西、北外墙 1.2 米以下为砖墙，其余墙体及屋顶为单层铁皮。厂房内设 15 吨润滑油储罐 25 个、半自动生产分装线 6 条。厂房北侧为调油房，单层钢架结构，地上一层，局部二层，建筑东西长 38 米，南北宽 9.6 米，建筑面积 729.6 平方米，内设地下储罐 3 个。

(2) 二号厂房。位于厂区主干道西侧，钢架结构，建筑南北长 66 米，东西宽 16 米，高 12 米，地上二层，建筑面积 2112

平方米。厂房西外墙 4 米以下及东、北外墙 1.2 米以下为砖墙，其余墙体及屋顶为单层铁皮，内设 12 立方米储罐 6 个。

(3) 储罐区。位于厂区北侧和厂区南门外东侧，共 42 个储罐。厂区北侧共 28 个储罐，总容积 4477 立方米，其中 94 立方米 8 个、113 立方米 11 个、346 立方米 7 个、30 立方米 2 个；厂区南门外东侧共 14 个储罐，总容积 972 立方米，其中 57.6 立方米 5 个、76 立方米 9 个。

(4) 办公楼。厂区东南侧、西南侧设办公楼，东南侧办公楼为砖混结构，东西长 38 米，南北宽 13 米，高 12 米，地上 3 层，建筑面积 1482 平方米；西南侧办公楼为钢架结构，南北长 16 米，东西宽 13 米，高 15 米，地上 3 层，局部 4 层为彩钢板简易房，建筑面积 750 平方米。

厂区内主干道（南北向）长 130 米，宽 16 米；道路两侧等处共放置 266 个方形塑料吨桶<sup>[1]</sup>，总容积 266 立方米；169 个金属桶<sup>[2]</sup>，总容积 33.8 立方米。
